JUUSO TULONEN  
SÄILIÖPUOLIPERÄVAUNUN TAKA-AKSELISTON KIINNITYKSEN  
ANALYSOINTI  
Diplomityö

**TULONEN, JUUSO:** Analysis of rear axle mounting in a tanker semi-trailer

The subject of this Master of Science thesis was a problem with aluminum tanker semi-trailer. A repeated fracture appears in rear axle mounting of the trailer.

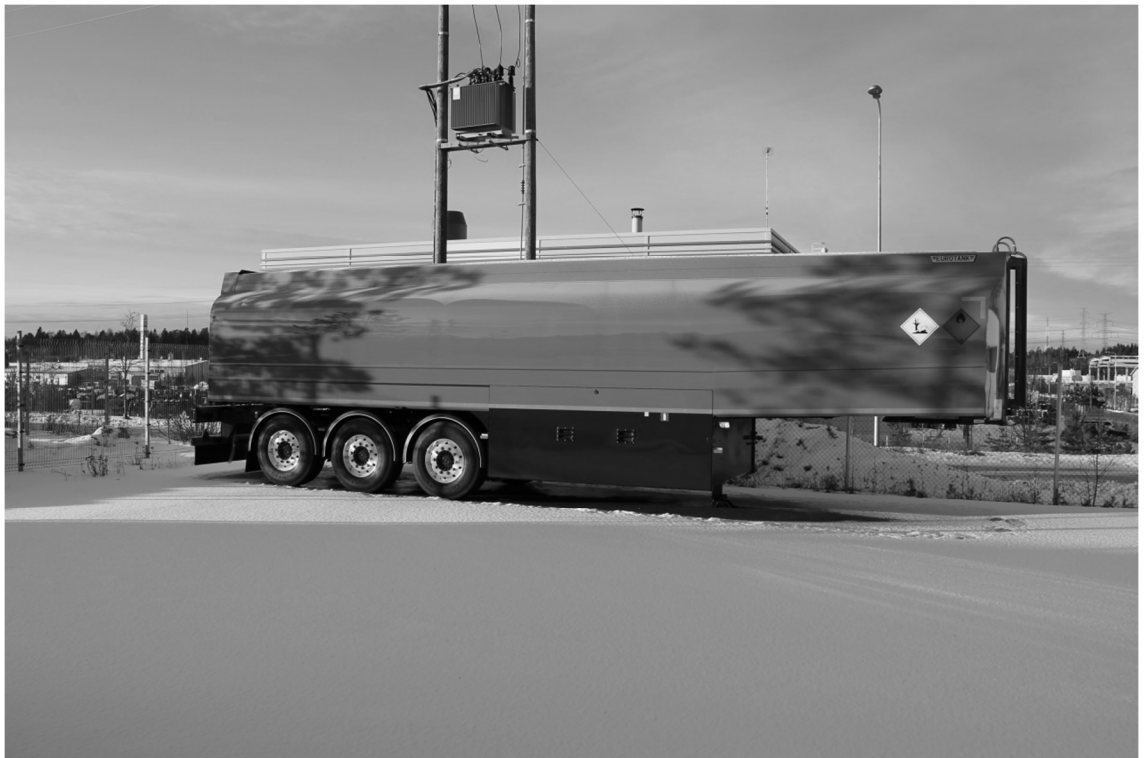
Tässä projektissa analysoidaan hieman alle 13 metriä pitkää kolmeakselista nesteiden siirtoon suunniteltua säiliöperävaunua, jollainen on esitetty kuvassa 2.1. Vaunun ja nesteen suurin sallittu yhteismassa on 43000 kg. Vaunu on jaettu väliseinillä 7 erilliseen osastoon. Osastojen tilavuus vaihtelee 4 m<sup>3</sup> ja 11 m<sup>3</sup> välillä, suurimman nesteen kokonaistilavuuden ollessa 47 m<sup>3</sup>. Kussakin osastossa voi säilyttää eri nesteitä kuljetuksen aikana. Kaksi suurinta osastoa on jaettu rei'ällisillä loiskeseinillä kahteen osaan, jotta nesteen liike ei vaikeuta kuljetusta. Kuvassa 2.2 on esitetty työssä käytetty tietokonemalli. Osa epäoleellisista koteloista sekä tikkaat on jätetty mallintamatta, jotta malli pysyy helposti käsiteltävänä.

**Kuva 2.1.** Kuva Eurotank Oy:n valmistamasta säiliöpuoliperävaunusta

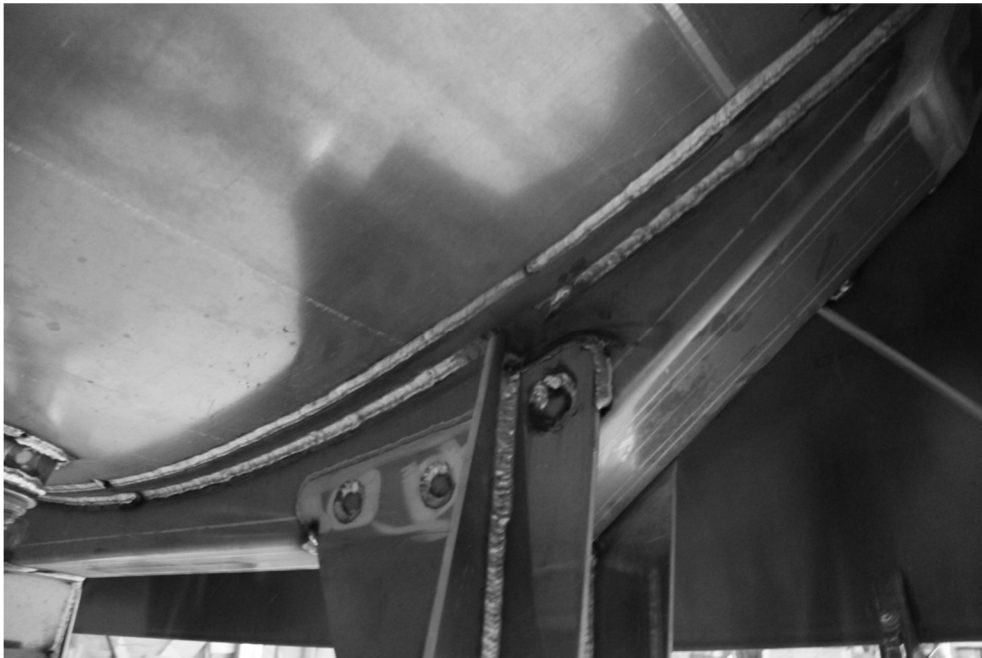
Säiliön vaippaan ulkopuolelle hitsataan kaarevaksi valssattu alumiininen levy. Nämä joustinlevyt sijaitsevat konsolien kohdalla ja konsolit hitsataan joustinlevyihin kiinni. Tarkoitus on jakaa konsoleilta saapuva kuormitus suuremmalle alalle. Levy mukaillee säiliön alapinnan muotoa. Levy on nähtävissä kuvassa 2.5.

**Kuva 2.5.** Kuva konsolin rakenteesta. Vaunu on eri mallia, kuin työssä tutkittu. Huomaa joustinlevy.

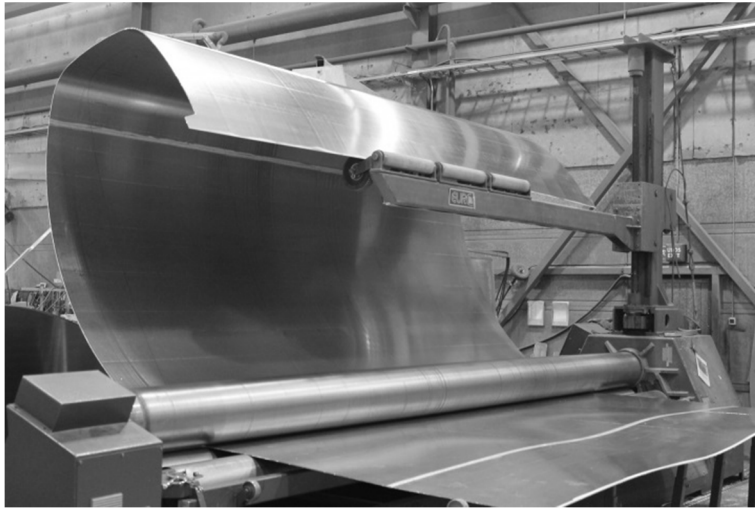
Ennen valssaamista levyjen päädyt on leikattu muotoon, jotta kaarevat päätylevyt sopivat paikalleen. Valssaamisen jälkeen profiilin poikkileikkaus on hieman ellipsimäinen ja levyn avoimet reunat hitsataan yhteen. Samassa työvaiheessa leikataan reiät putkivedoille ja miesluukuille.

**Kuva 2.8.** Säiliön vaippa NC –valssissa

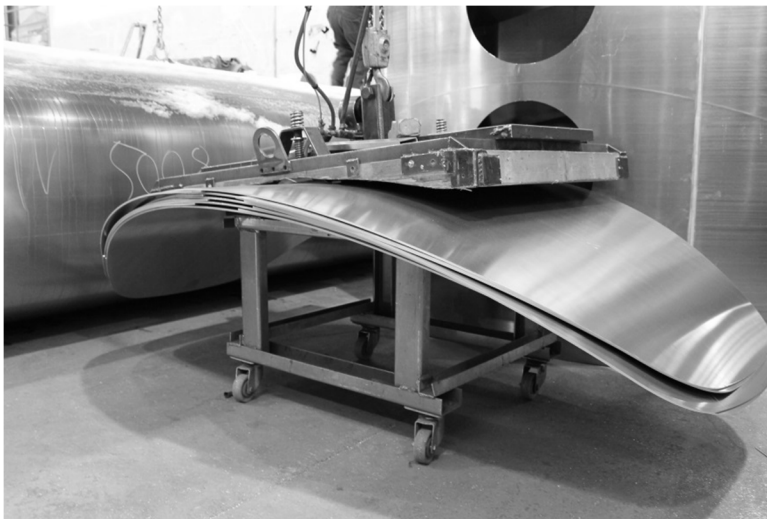
Loiske- ja väliseinät hitsataan paikalleen pystyyn käännetyssä vaipassa. Kaikki säiliön sisäiset seinät ovat kaarevia. Kuten kuvan 2.9 väliseinät. Säiliön materiaalina on 5 mm levy AlMg4,5Mn0,4.

**Kuva 2.9.** Väli- ja loiskeseiniä valmiina asennukseen

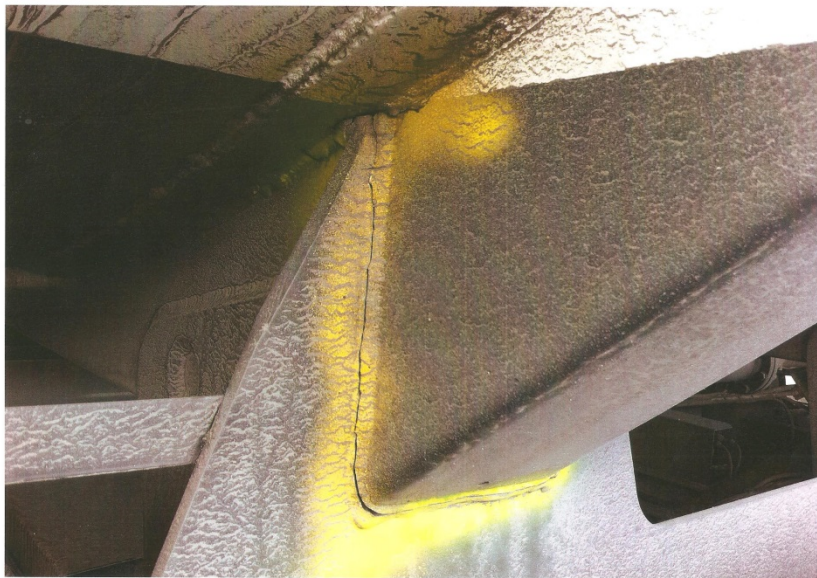
Kohdassa kaksi esitellyssä telinrakenteessa ilmenee toistuva hitsisauman murtuminen. Ulomman konsolin ja pystylevyn välinen pienahitsi murtuu käytössä. Rakennetta pyrittiin vahvistamaan jäykistämällä pystylevyjä. Seurauksena on kuitenkin rakenteen kestoiän aleneminen. Murtunut sauma on esitelty kuvassa 5.1. Murtumakohta on korostettu maalaamalla. Murtuvan sauman ympäristöä tarkasteltaessa kävi ilmi, että pystylevyllä ei ole kontaktia säiliön pohjaan. Pystylevy hitsataan tarkoituksella irti säiliön pohjasta ajatuksena, ettei pystylevyn kontakti rikkoisi säiliön pohjaa.

rennettu ja sauman kasvattaminen edelleen hankaloittaa hitsausta sauman muodostuessa tarpeettoman suureksi. Lisäksi voitiin melkoisella varmuudella arvioida rakenteen olevan virheellisesti suunniteltu.

**Kuva 5.1.** Kuva murtuneesta hitsisaumasta [Eurotank Oy]

Vaurioitumisen riskiä voidaan alentaa rakenteen uudelleen suunnittelulla. Alkuperäinen rakenne altistaa hitsisauman dynaamiselle kuormalle. Hitsisaumat ovat herkkiä murtumaan tällaisessa tapauksessa. FEM-analyysi paljasti, että koko telialustan jännityshuippu sijaitsee juuri oletetussa särön ydiintymispisteessä eli sauman yläreunassa. Tässä kaikkein herkimmissä paikassa sauman pääty on avoin, lisäksi venymämittauksen tulokset viittaavat, että käännöksissä sauman yläreunaan kohdistuu suuriakin vetojännityshuippuja. Tämä on hitsisaumalle erittäin vaarallinen tilanne. Saumassa esiintyy valtaosan ajasta vetoa, joka edistää ydiintyneen särön etenemistä.

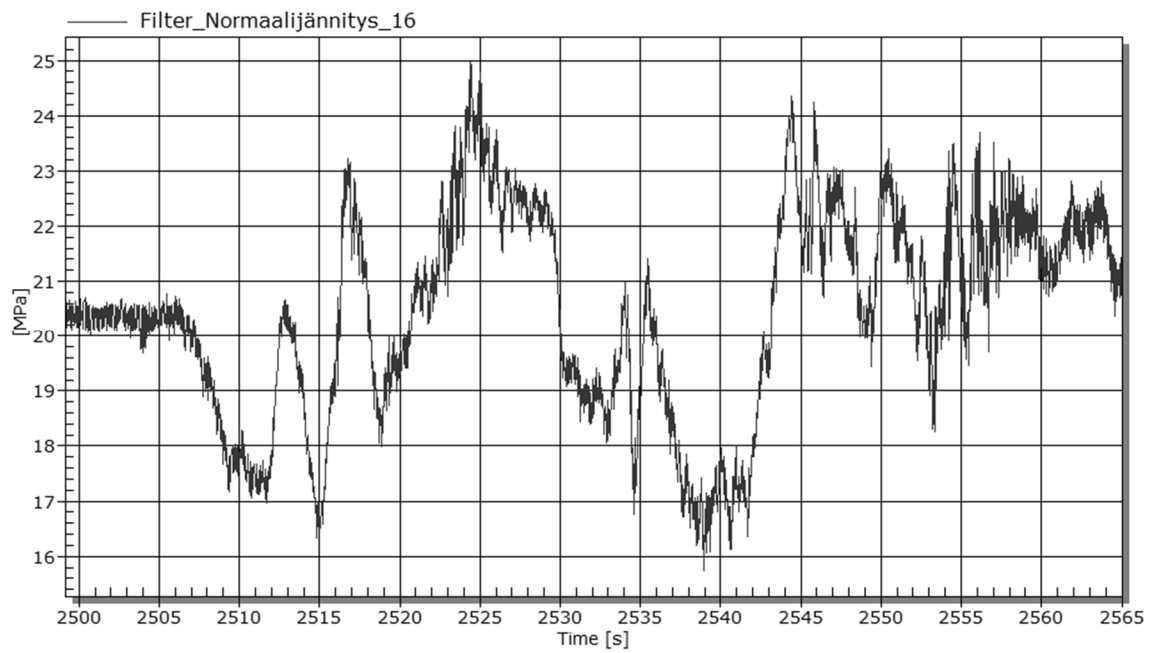
**Kuva 16** Käyttäytyminen hidasteessa sekä liikenneympyrässä. Mittauspiste 16.
